**ETABLISSEMENT PUBLIC D'AMENAGEMENT**  
**NICE ECOVALLEE**

**AMENAGEMENTS DES ESPACES PUBLICS GRAND ARENAS**

**NICE (06)**

**ETUDE GEOTECHNIQUE PREALABLE**  
**PHASE PRINCIPE GENERAUX DE CONSTRUCTION (G1 PGC)**

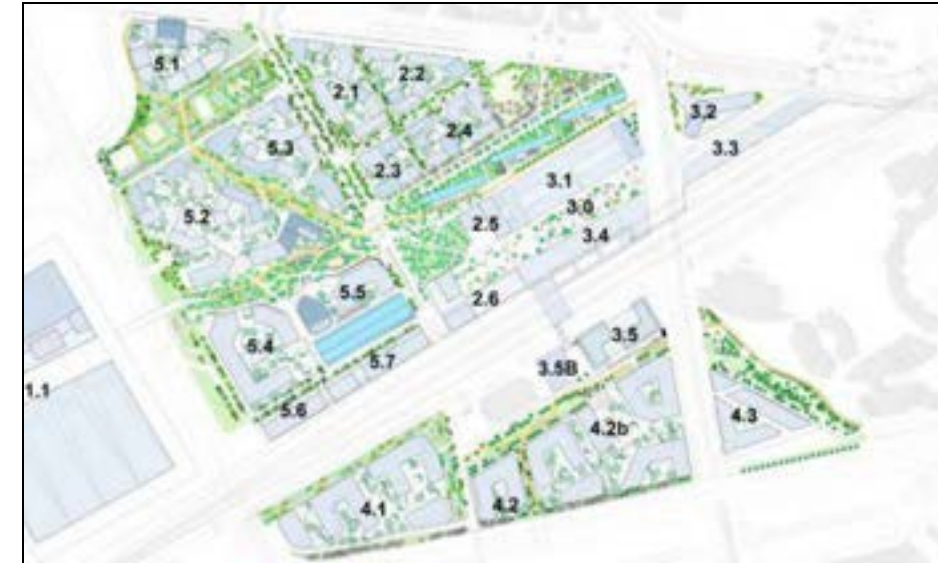
Extrait du plan de masse du projet

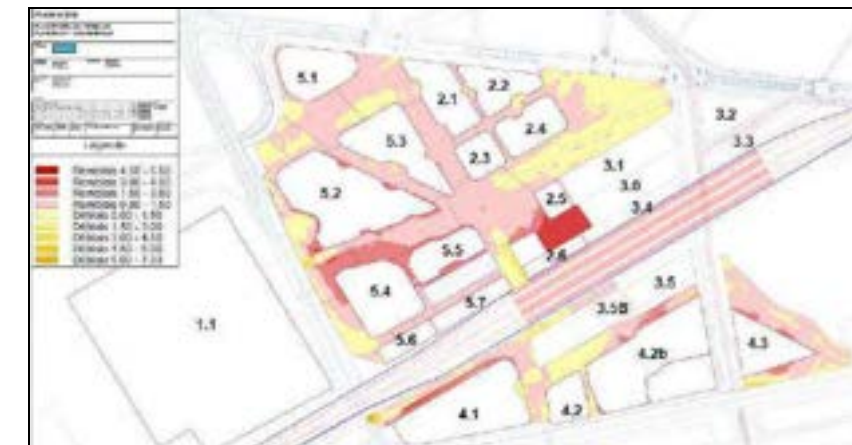
Extrait du plan guide déblais/remblais du projet

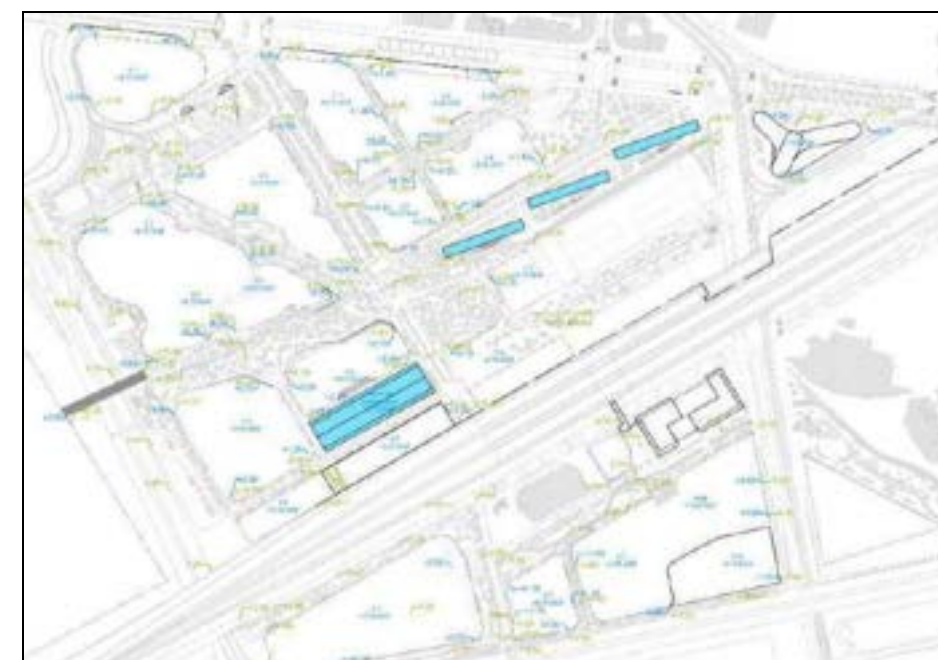
Extrait du plan de nivellement du projet

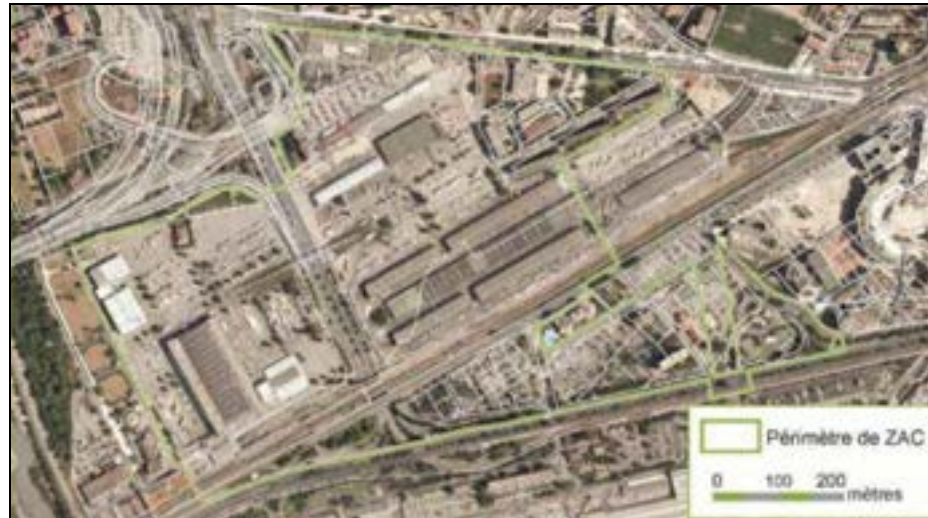
*Périmètre de la ZAC Grand Arenas*

Le projet s'étend sur une surface d'environ 50 ha, comprise entre la route de Grenoble et l'autoroute A8 au nord, la promenade Édouard Corniglion Molinier (M6098) au sud, et le fleuve du Var à l'ouest.

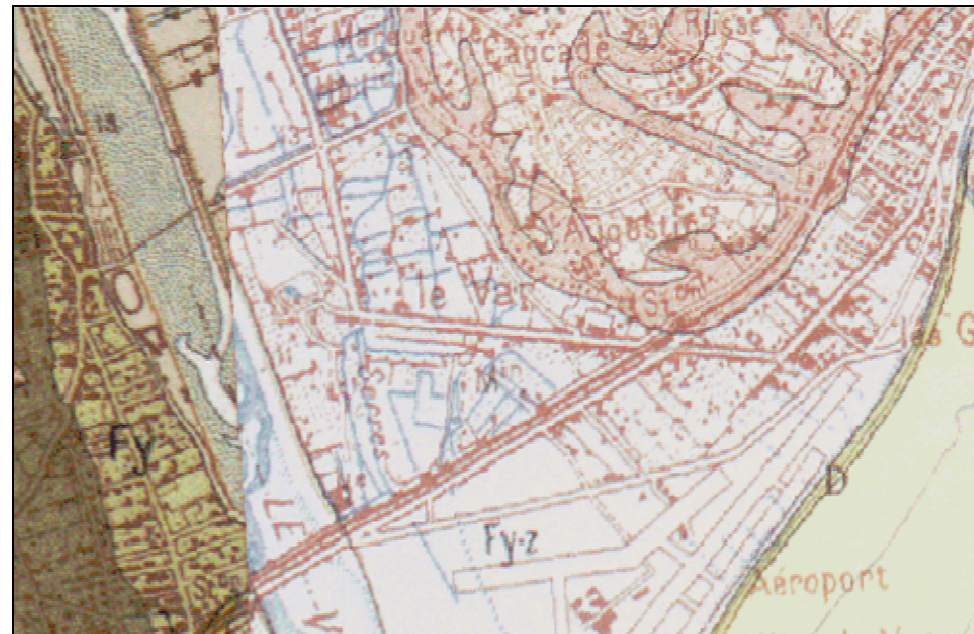
Extrait de la carte géologique au 1/50 000ème MENTON – NICE

Ce contexte alluvionnaire est effectivement caractérisé par son hétérogénéité, en raison notamment du mode de dépôt des alluvions par lentilles (variations verticales et latérales de la nature et des caractéristiques mécaniques des terrains – lentilles plus ou moins sableuses, argileuses, graveleuses, limoneuses, vasardes par exemple).
