ETABLISSEMENT PUBLIC D'AMENAGEMENT
NICE ECOVALLEE

AMENAGEMENTS DES ESPACES PUBLICS GRAND ARENAS

NICE (06)

ETUDE GEOTECHNIQUE DE CONCEPTION
PHASE AVANT-PROJET (G2 AVP)

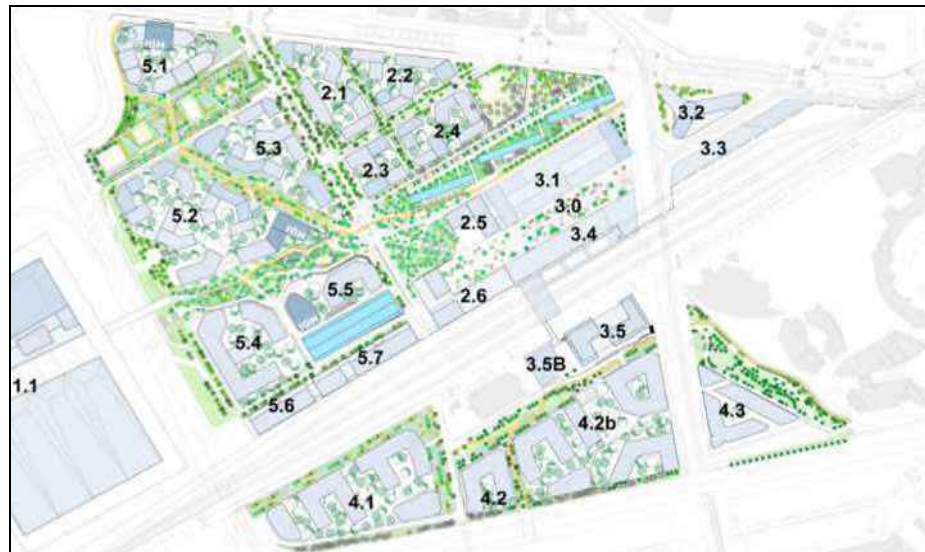
Extrait du plan de masse du projet

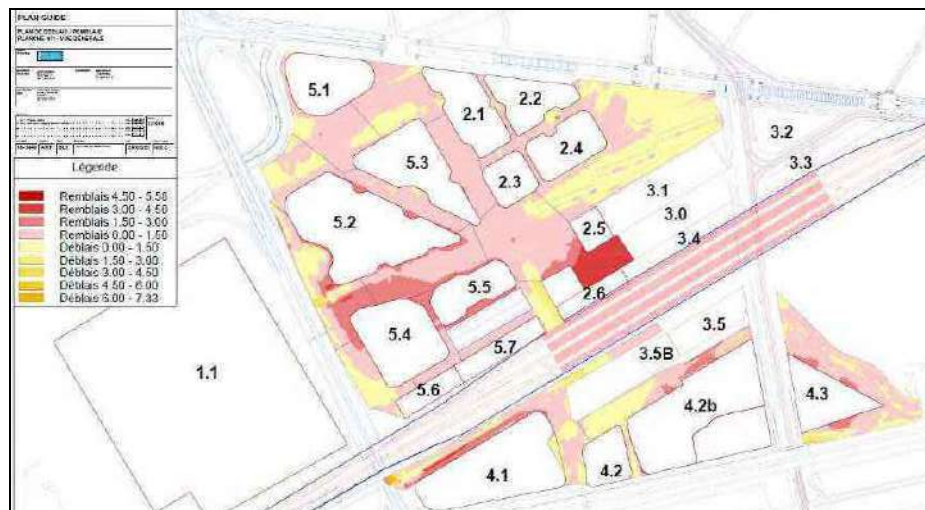
Extrait du plan guide déblais/remblais du projet
